## VILLA PICCHETTA RISTRUTTURAZIONE E RESTAURO CONSERVATIVO

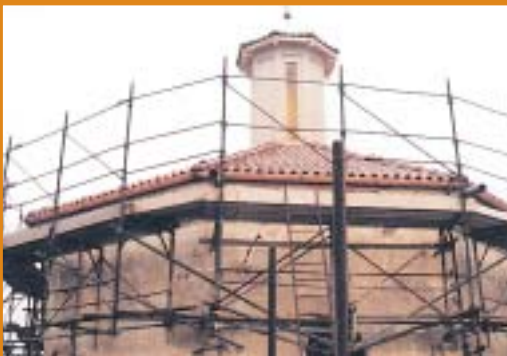
Le immagini documentano gli interventi di smantellamento e ricostruzione eseguiti sulle coperture.

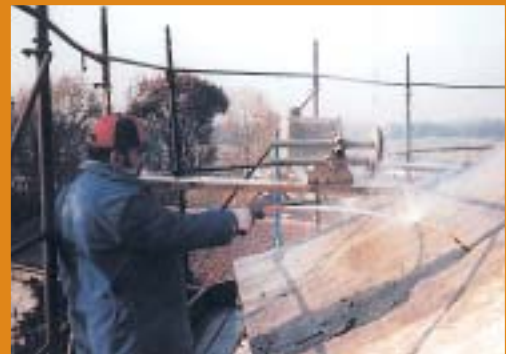
Molto impegnativi i lavori sulla copertura del tiburio. I ponteggi utilizzati hanno svolto anche funzioni strutturali per la cerchiatura con putrelle delle murature esistenti, oltre a funzioni di sicurezza durante i lavori.

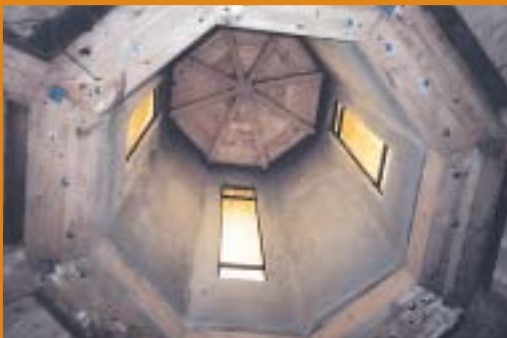
Il taglio del cemento armato, eseguito con filo diamantato, della soletta di copertura dei tiburio.
