VILLA PICCHETTA RISTRUTTURAZIONE E RESTAURO CONSERVATIVO

Le opere di restauro eseguite per rendere l'antico edificio nobiliare adatto ad ospitare la sede del Parco del Ticino sono state numerose e molto delicate.

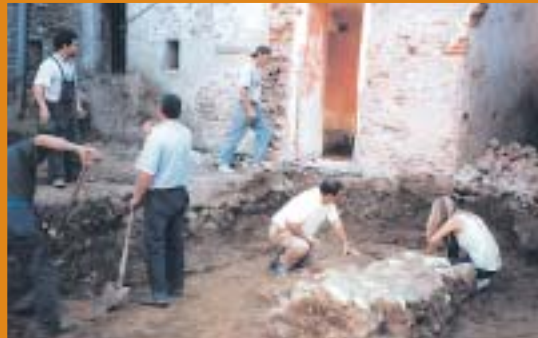
Scavi di fondazione per la ricostruzione dell'ala nord sotto il controllo della Soprintendenza ai Beni archeologici di Torino.

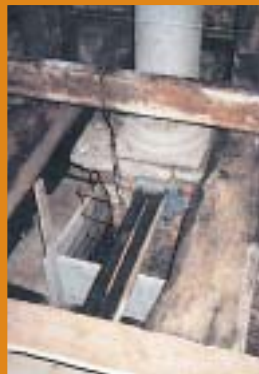
Opere di consolidamento delle fondazioni: sottomurazione e perimetrazione con calcestruzzo alla base delle colonne in sasso e inserimento di rinforzo in ferro.

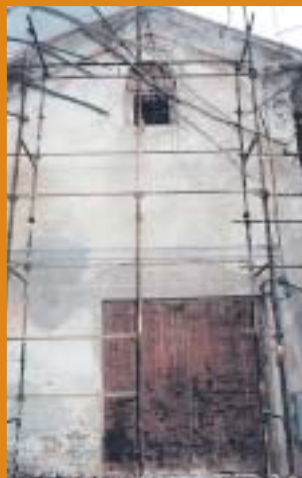
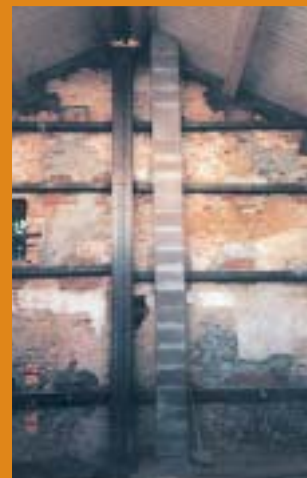
Ala nord: la facciata esterna è stata mantenuta con caratteristiche e intonaco originali. Nella parte interna strutture di rinforzo murarie e in ferro.
