VILLA PICCHETTA RISTRUTTURAZIONE E RESTAURO CONSERVATIVO

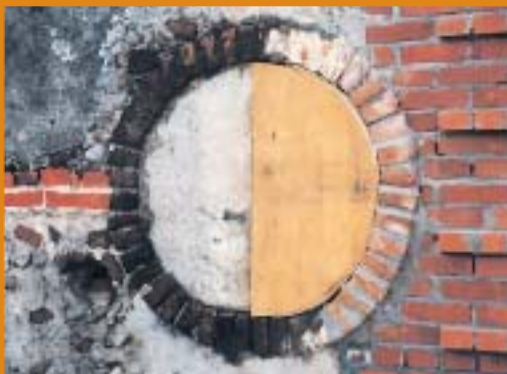
Ricostruzione di una parte della decorazione esistente sulla facciata verso nord eseguita mediante sagoma di legno e riorganizzazione della cornice con mattoni antichi recuperati nello stesso cantiere.

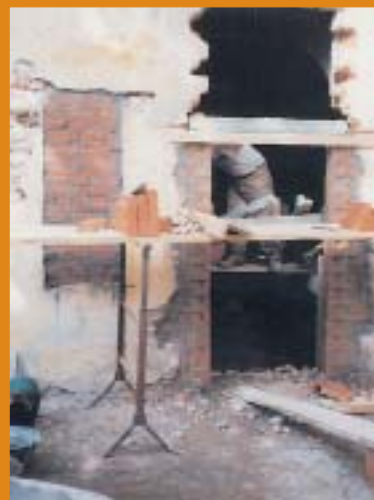
Interventi di consolidamento e di ripristino delle aperture

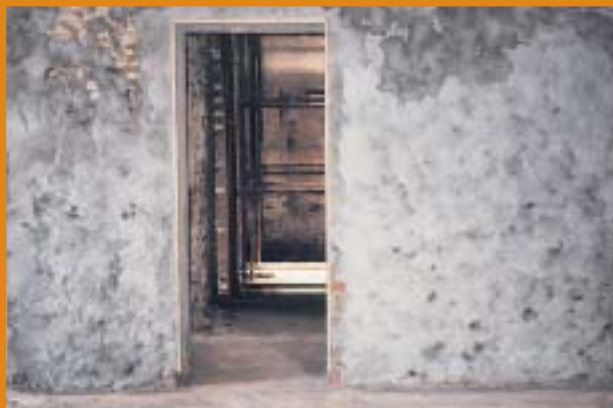
Preparazione dei nuovi intonaci eseguiti con malta di calce aerea applicata sulle murature antiche, composte da sassi e mattoni.

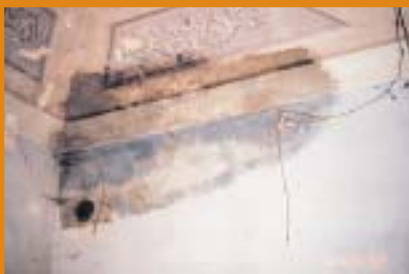
Prove stratigrafiche per la ricerca di eventuali decorazioni sottostanti eseguite su una volta dipinta.
